ING. MANUEL SÁENZ DE MIERA

**DICTAMEN DE SEGURIDAD ESTRUCTURAL DE
LA ADMINISTRACIÓN LOCAL SUR DEL SAT
UBICADA EN CDMX**

Septiembre de 2017

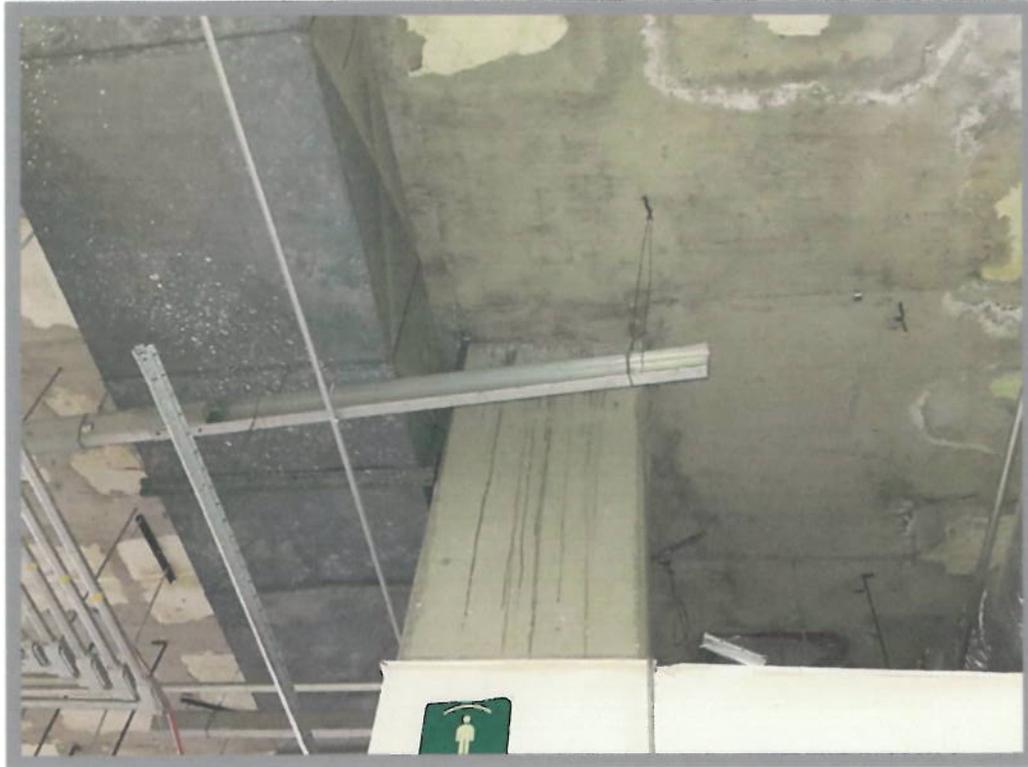
- No se encontraron daños en los elementos estructurales: columnas, losas planas, capiteles, ni en la cimentación.
- No hay evidencias de un mal comportamiento de la cimentación durante los sismos (hundimientos, desplomos o asentamientos diferenciales).
- Solamente se encontraron deterioros en algunos elementos de recubrimiento como son ruptura de vidrios, caídas locales de falso plafón,

Foto 2
No hay daño estructural en columnas ni capiteles (unión de losa con columnas)

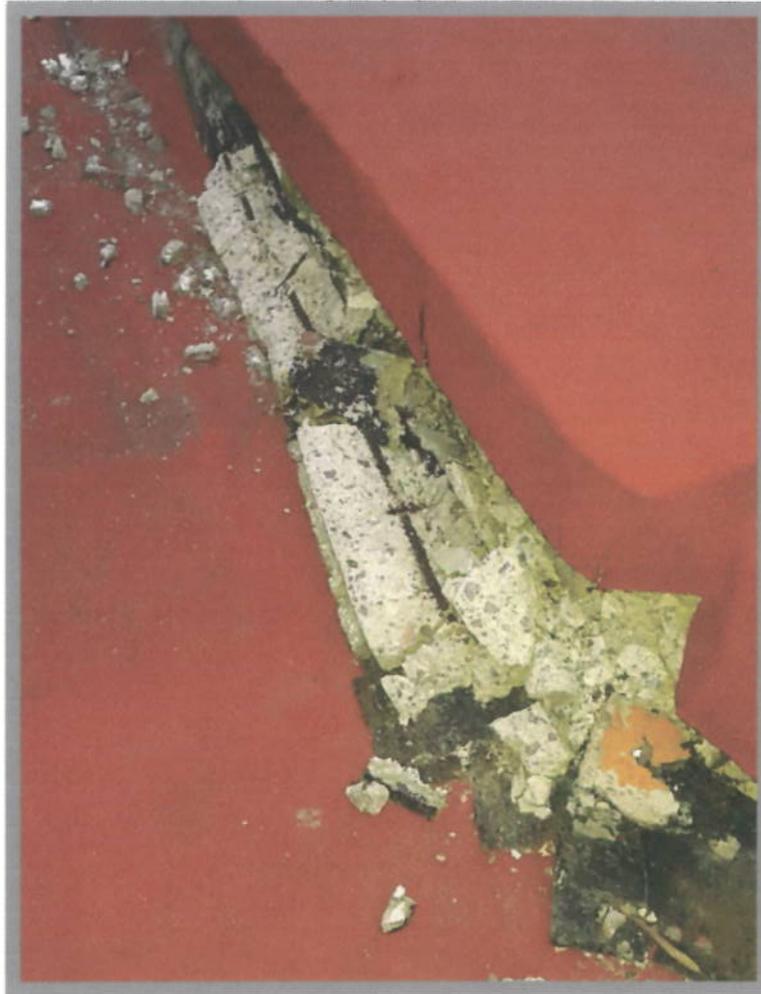
choque en la esquina de dos cuerpos en el pretil (Cuerpo H con el F), caída del pretil de cuartos de ULA, ruptura de acabado de piso en uniones entre cuerpos, fisuras en columnas falsas y juntas marcadas entre columnas con muros divisorios de tablarroca o mampostería o plafón.

- a) Los edificios, clasificados como construcciones del grupo A2 (artículo 139), **no presenta daños en los elementos estructurales** ni tampoco desplomes o asentamientos diferenciales mayores que los permitidos, por lo que se demuestra que ha tenido un comportamiento satisfactorio ante los sismos de elevada magnitud que ha soportado (septiembre de 1985, 1995, 20 de marzo de 2012, 7 y 19 de septiembre de 2017). Únicamente se presentaron deterioros en algunos elementos de recubrimiento como son ruptura de vidrios, caídas locales de falso plafón, choque en la esquina de dos cuerpos en el pretil y juntas marcadas entre columnas con muros divisorios de tablarroca o mampostería, así como daños en contenidos (caídas de archiveros o librerías). Todo lo anterior, debido a la gran flexibilidad del sistema estructural (losa plana) y a la falta de una separación correcta entre cuerpos.

Foto 3
Choque en pretil de azotea entre junta de edificios (vista desde la azotea).
Es la unión entre cuerpos H y F

- a) Retirar los acabados sueltos (plafones, vidrios, etc.), con el fin de evitar perjuicios en el interior del inmueble.
- b) Se deberá realizar un proyecto de rigidización estructural del inmueble mediante el que se logren reducir los desplazamientos laterales a rangos permisibles, así como el nivel de esfuerzos en cada uno de los elementos estructurales actuales. Se estima que una alternativa para ello podría ser mediante los muros de mampostería debidamente reforzados en combinación con un sistema de contravientos metálicos que reduzcan las excentricidades estáticas y los momentos torsionantes. En la figura 5 se presenta una propuesta de crujía contraventeada.

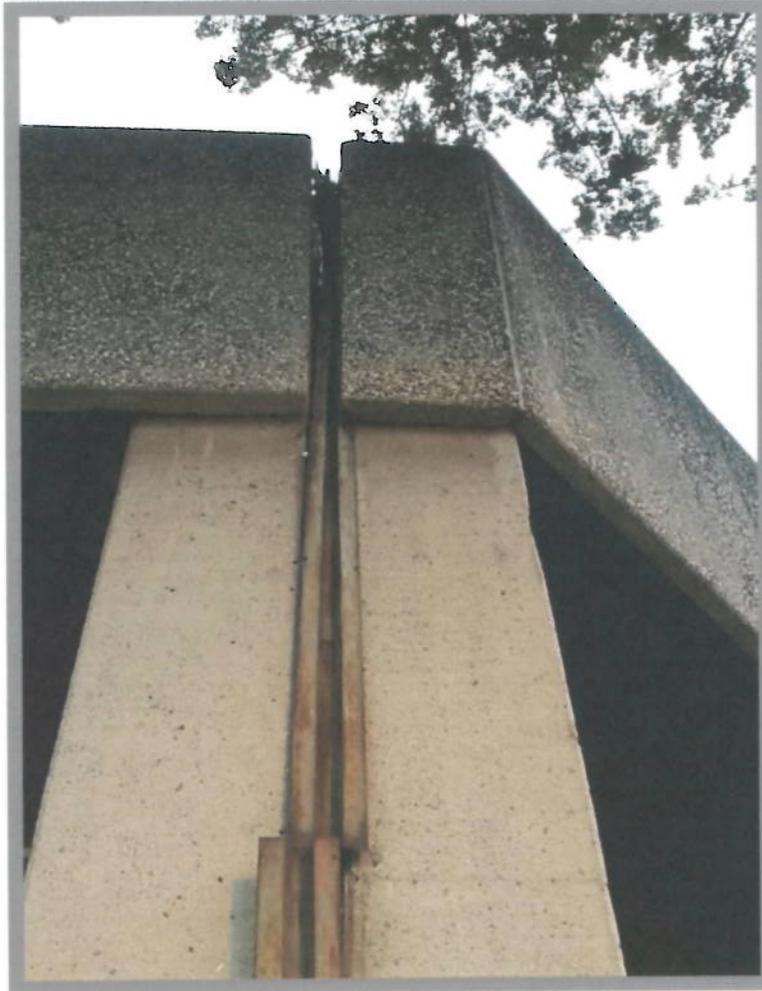
Foto 5
Choque en pretil de azotea entre junta de edificios (vista desde abajo).
Cuerpo H con F

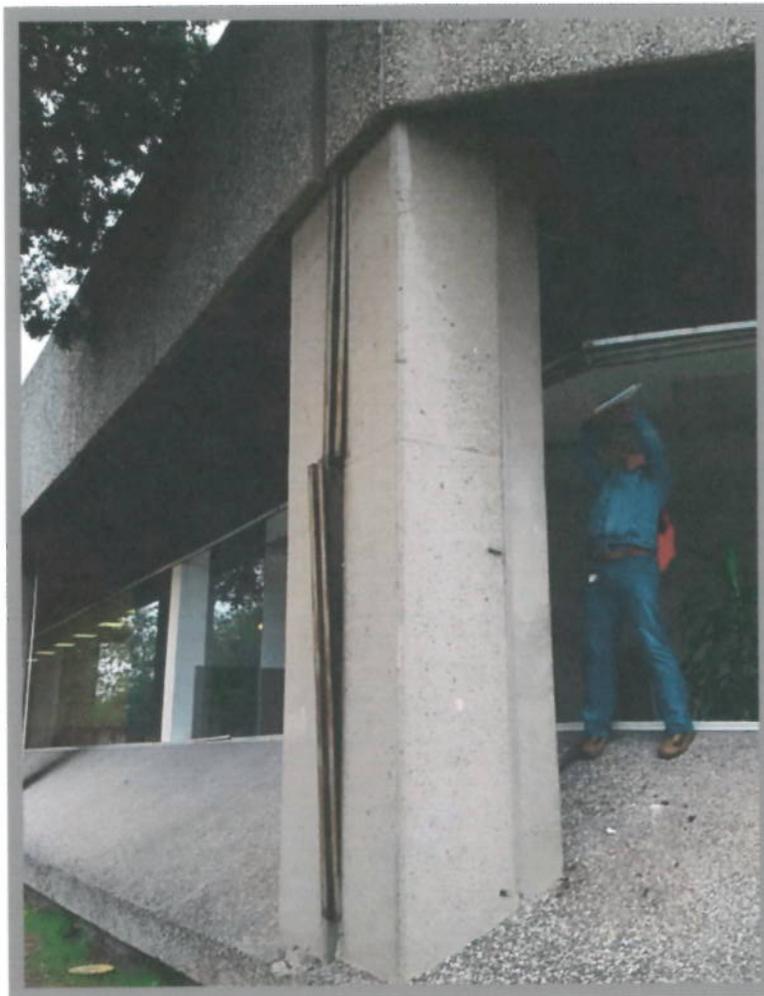
Foto 6
Choque en pretil de azotea entre junta de edificios (vista desde abajo).
Cuerpo H con F. Inspección detallada

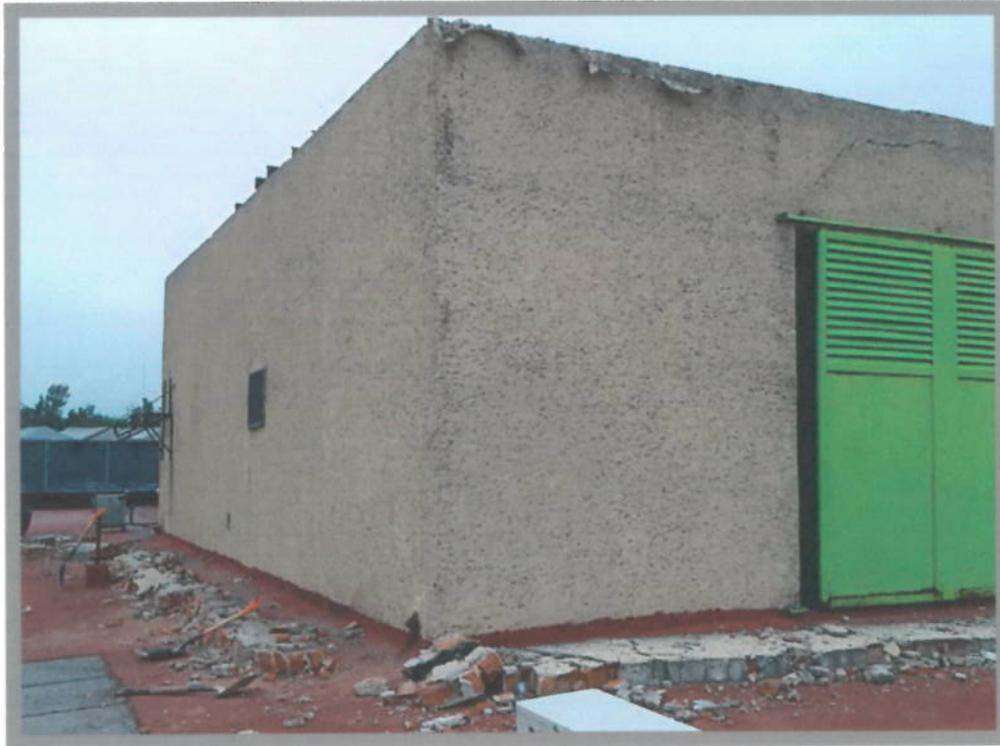
Foto 7
Caída de pretil de cuartos de ULA en azotea

- c) Adicionalmente se sugiere restaurar los muros y pretiles de los cuartos de azotea de las unidades de lavado para mejorar su comportamiento sísmico, ya que se encuentran fisurados y funcionan como apéndices de los inmuebles. Asimismo, se deberán impermeabilizar sus losas, ya que se encuentran muy intemperizadas como consecuencia de falta de mantenimiento en el impermeabilizante. En la figura 6 se muestra una propuesta de restauración de muros divisorios para todos los casos de muros divisorios y en la figura 7 un detalle para sujeción lateral.

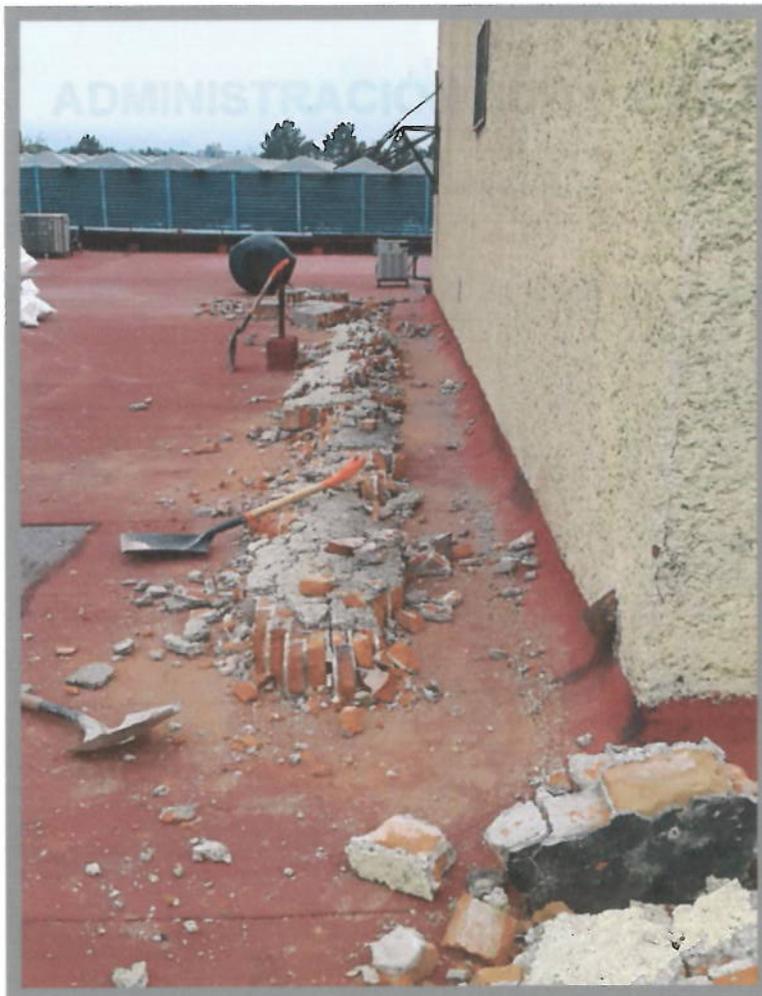
Foto 8
Caída de pretil de cuartos de ULA en azotea. Se encuentra en proceso de retiro de escombros

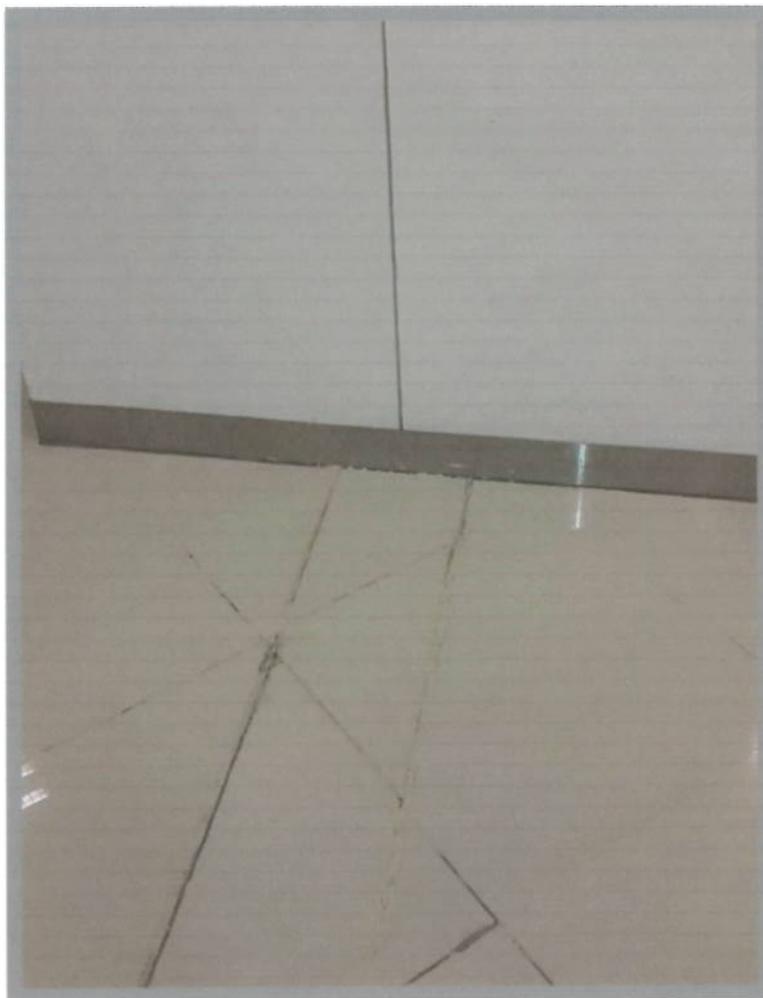
Foto 9
Daño en acabado de piso en la unión entre cuerpos

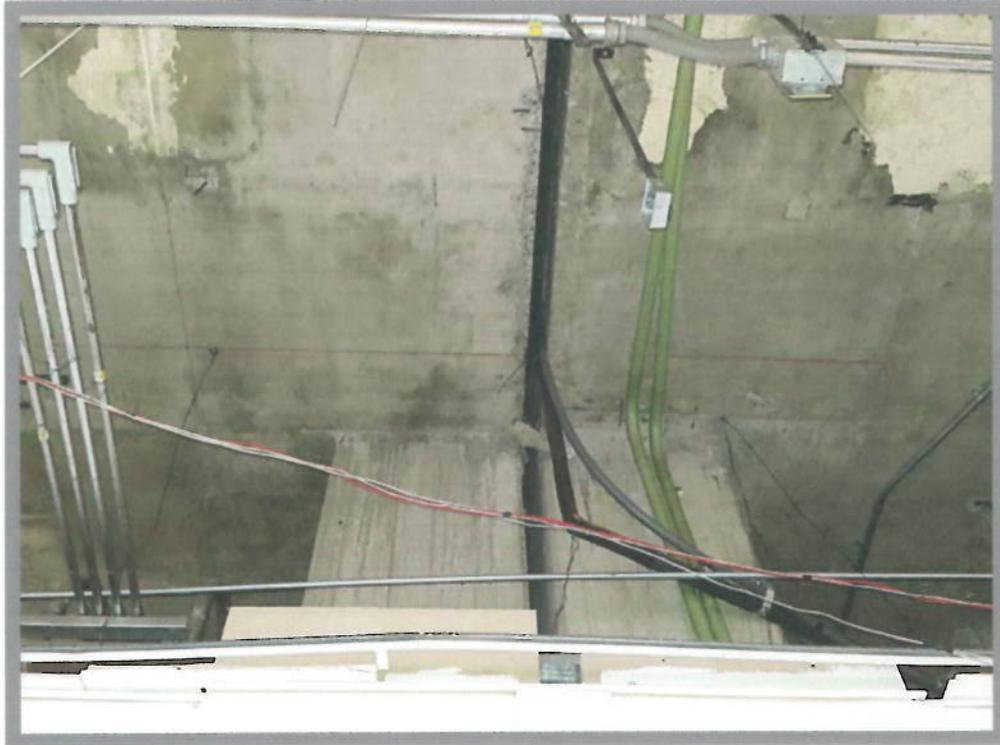
Foto 10

Unión entre cuerpos. Nótese que la separación es pequeña y la flexibilidad del sistema estructural ocasiona choques

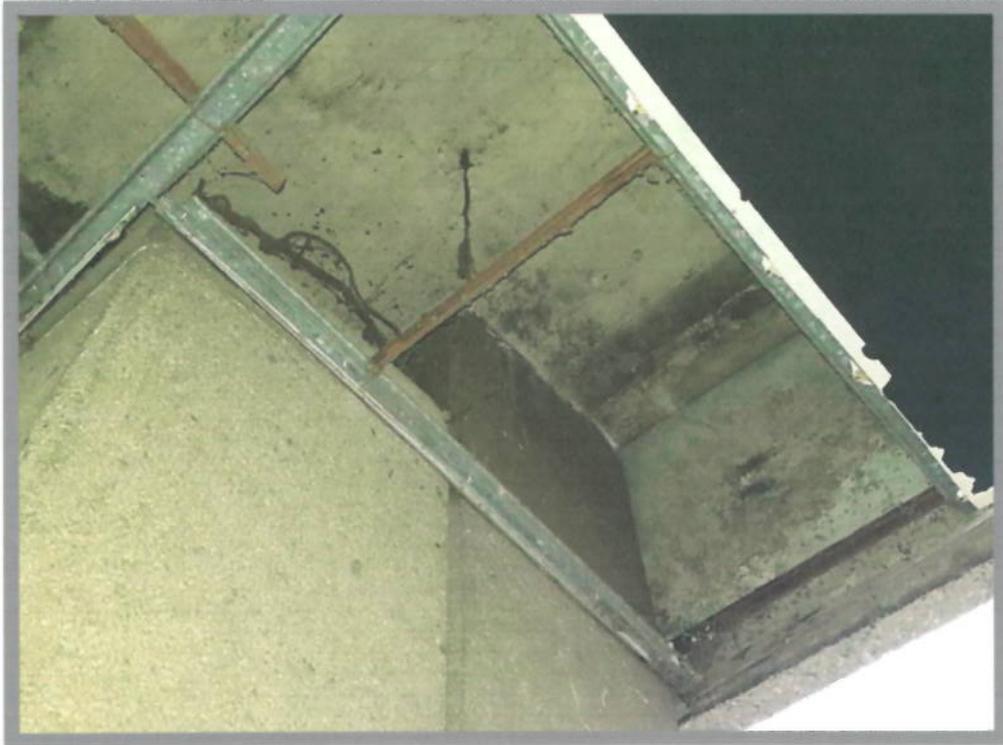
Foto 12
Se aprecia que existen columnas falsas que se agrietaron como la de la izquierda

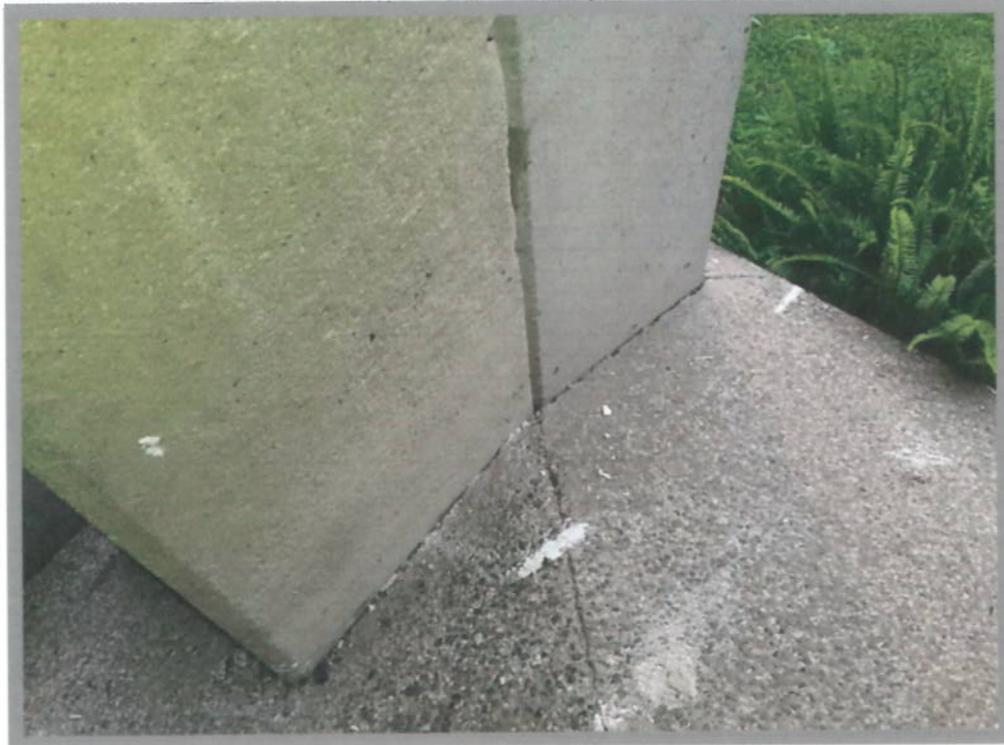
Foto 13
Columna falsa por acabado arquitectónico o para alojar instalaciones y
columna estructural sin daños

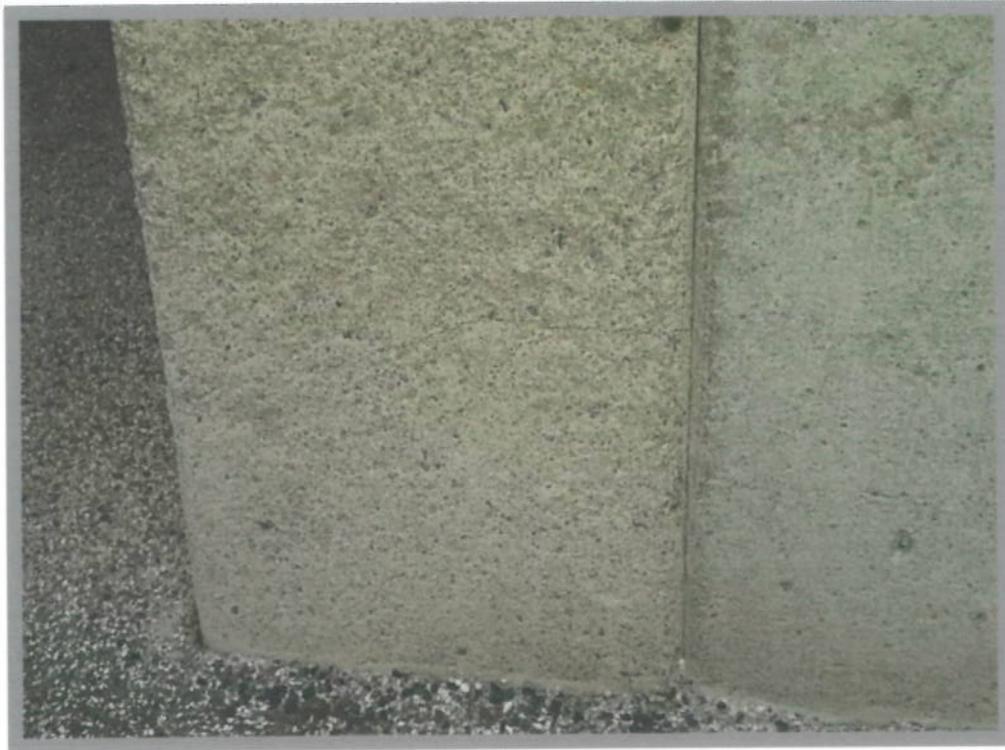
Foto 14
Fisura en la columna falsa de la izquierda (No es daño estructural)

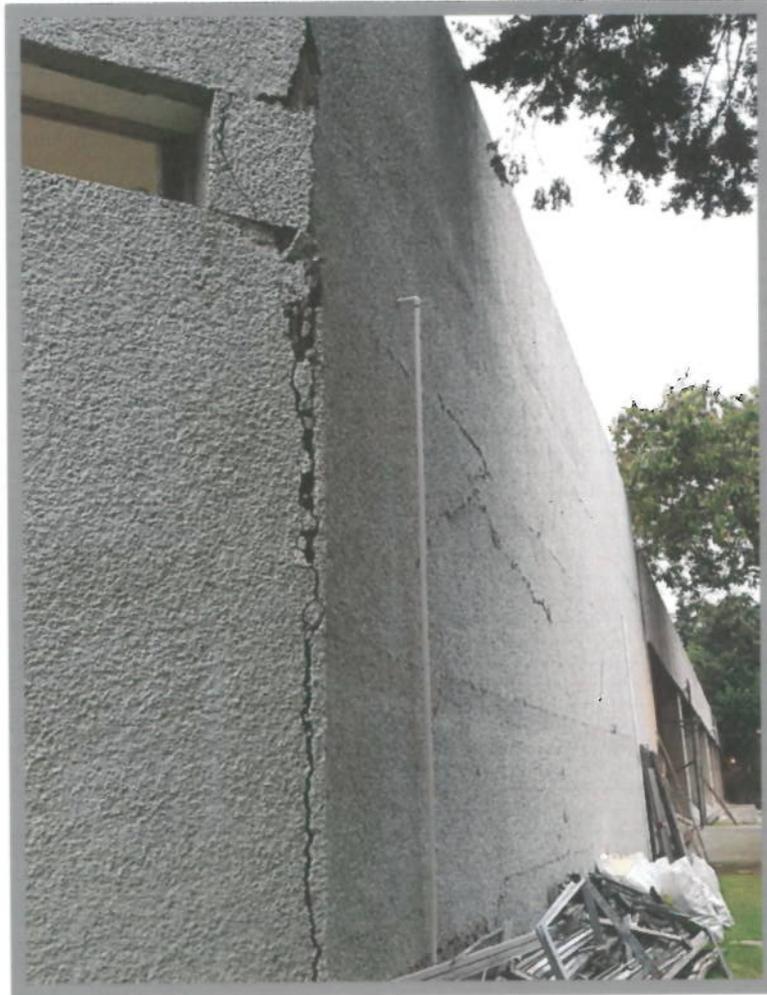
Foto 15
Desprendimiento de acabado de muros de fachadas (No es daño estructural); sin embargo, se recomienda delimitar su zona adyacente como insegura mientras se retira el aplanado suelto

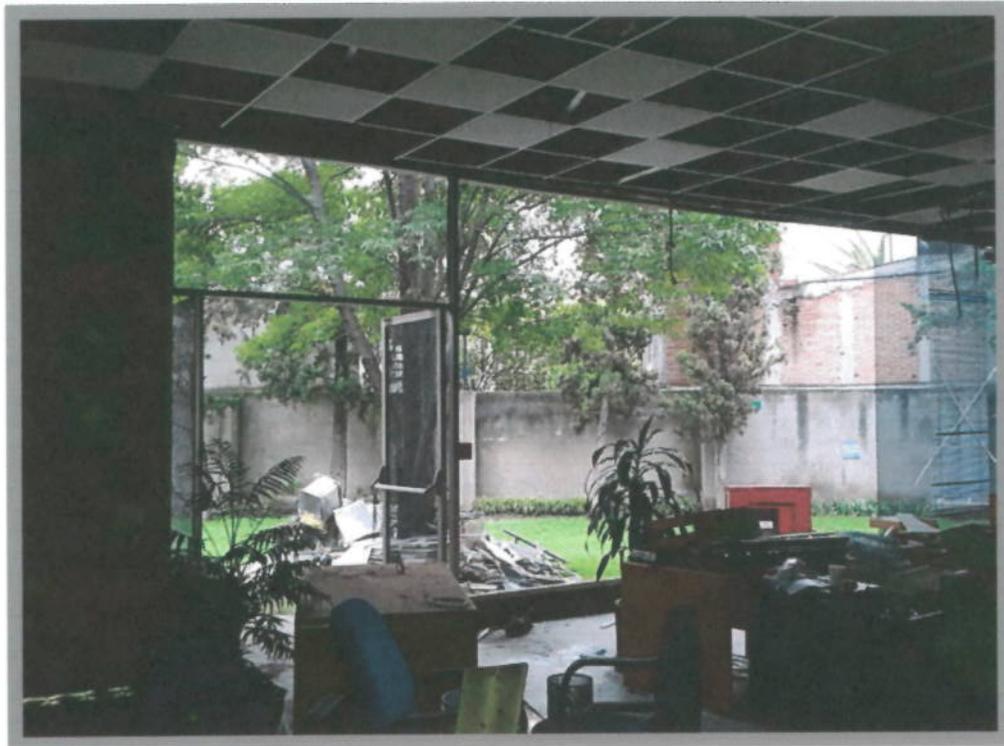
Foto 16
Ruptura de algunos vidrios por la flexibilidad del sistema estructural

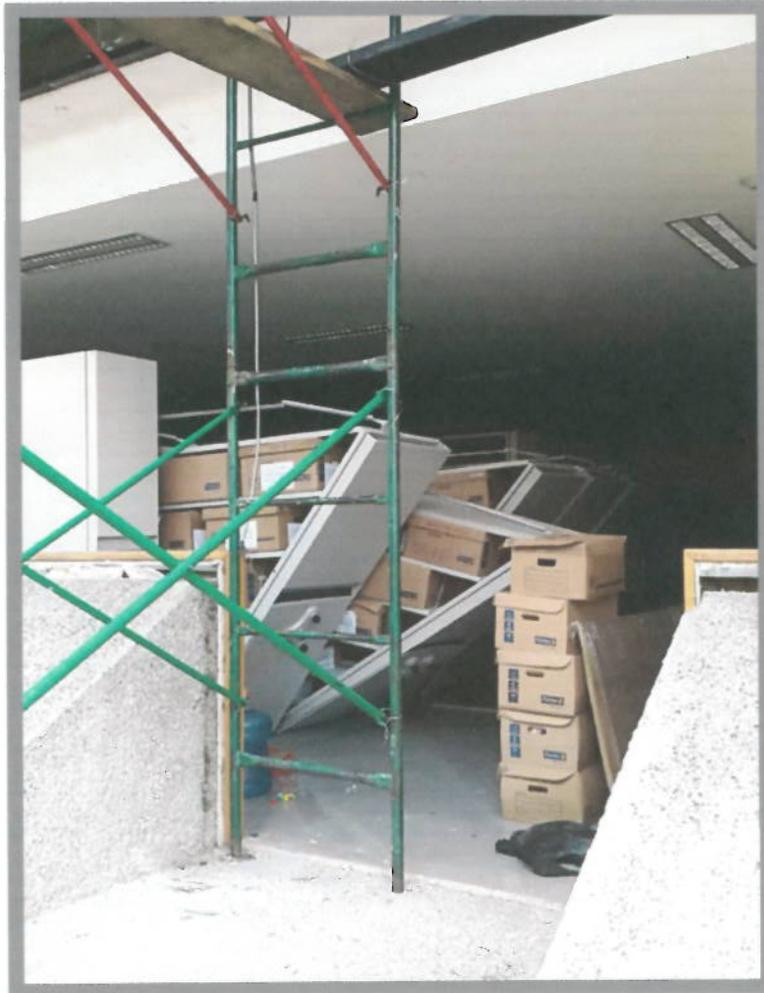
Foto 17
Caída de archiveros por las deformaciones de los edificios

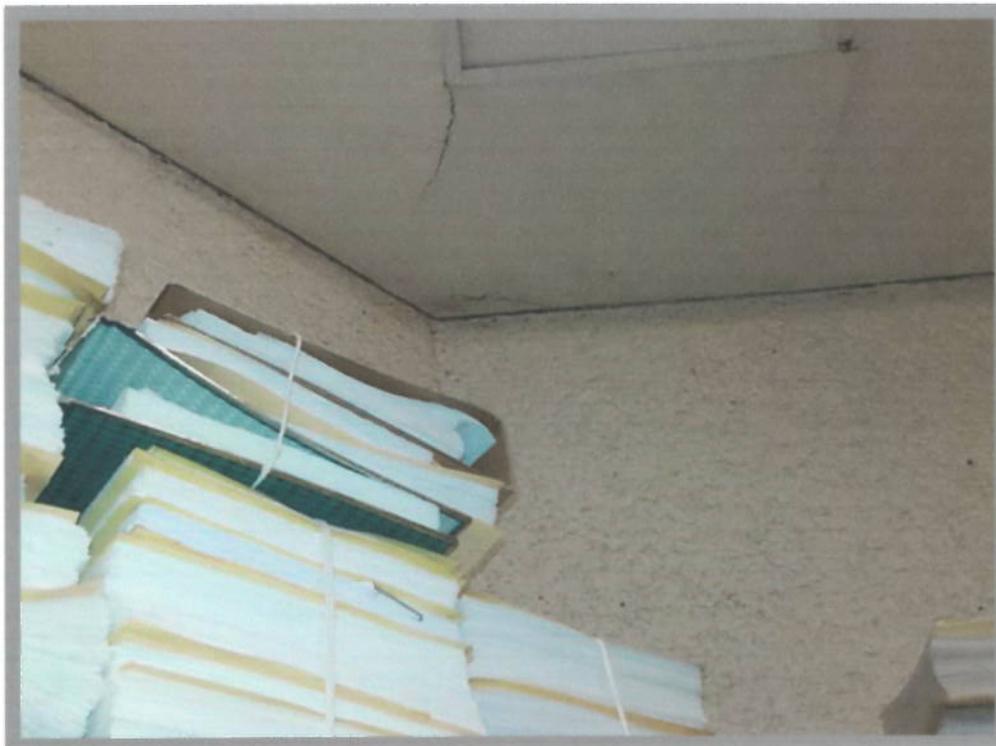
Foto 18
Separación entre plafón y columnas (No es daño estructural)

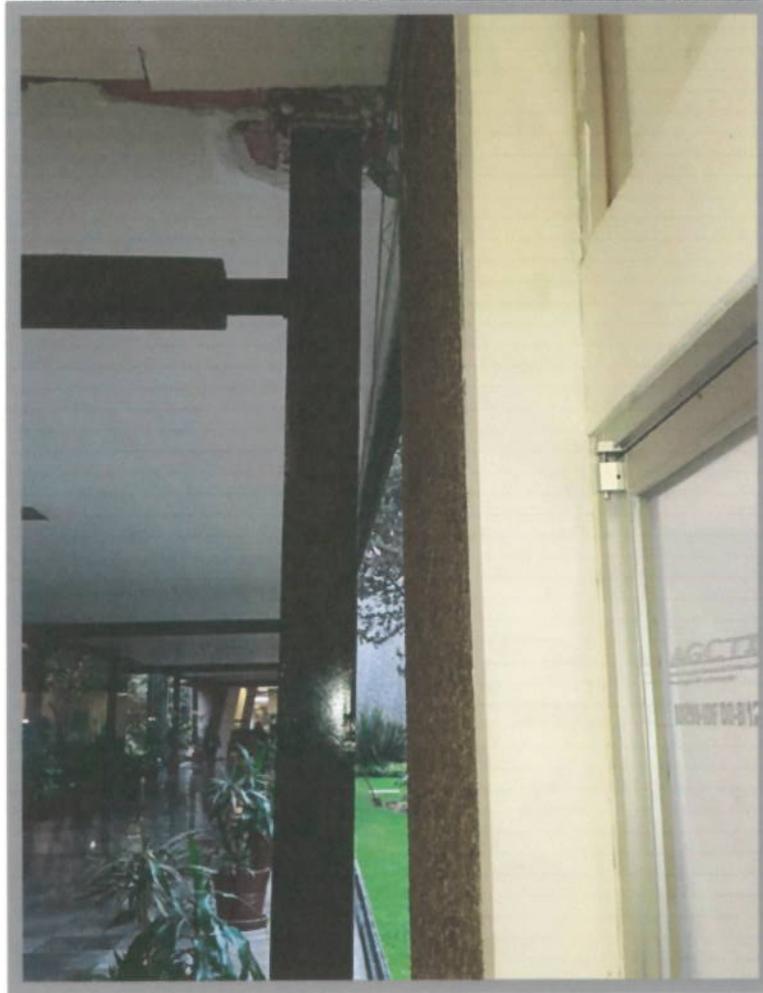
- Se encontró un desplomo apreciable en las columnas de acero de un puente peatonal a nivel de planta baja que conduce al Cuerpo A.

Foto 19
Desplomo en puente peatonal de acero que conduce al Cuerpo A

- d) Se deberá realizar una revisión numérica del puente de intercomunicación con el Cuerpo A que tome en cuenta los valores reales de desplomo y en su caso emitir las especificaciones de refuerzo.

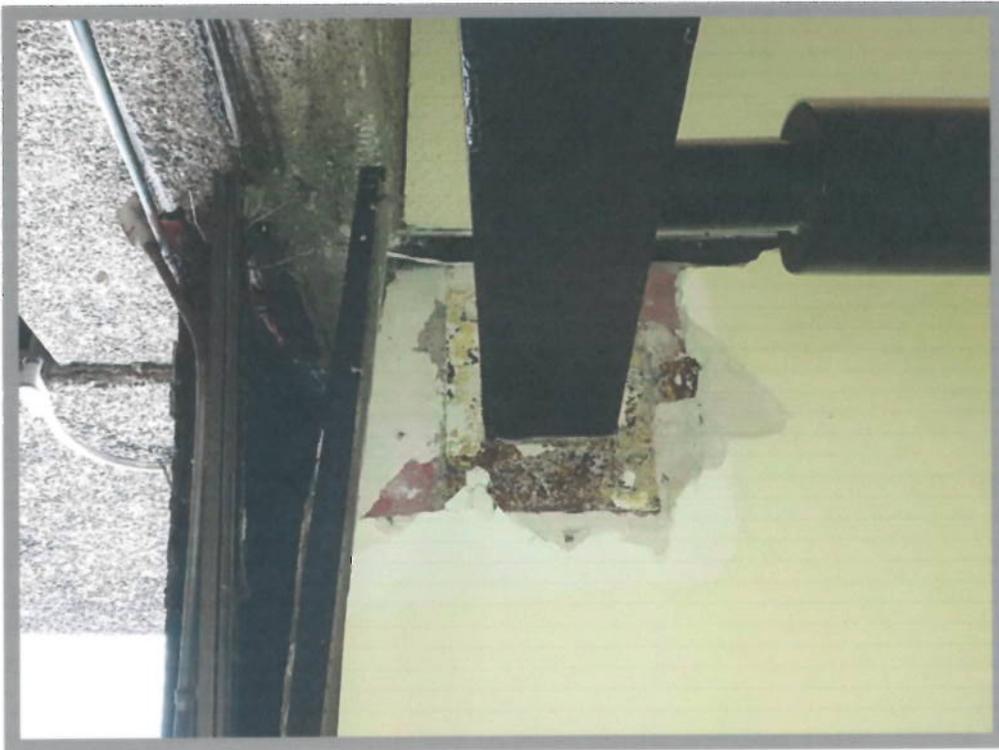
Foto 20
Desplomo en puente peatonal de acero que conduce al Cuerpo A. Se deberá hacer una revisión numérica detallada
