ING. MANUEL SÁENZ DE MIERA

**DICTAMEN DE SEGURIDAD ESTRUCTURAL DE
LA ADMINISTRACIÓN LOCAL SUR DEL SAT
UBICADA EN CDMX**

Septiembre de 2017

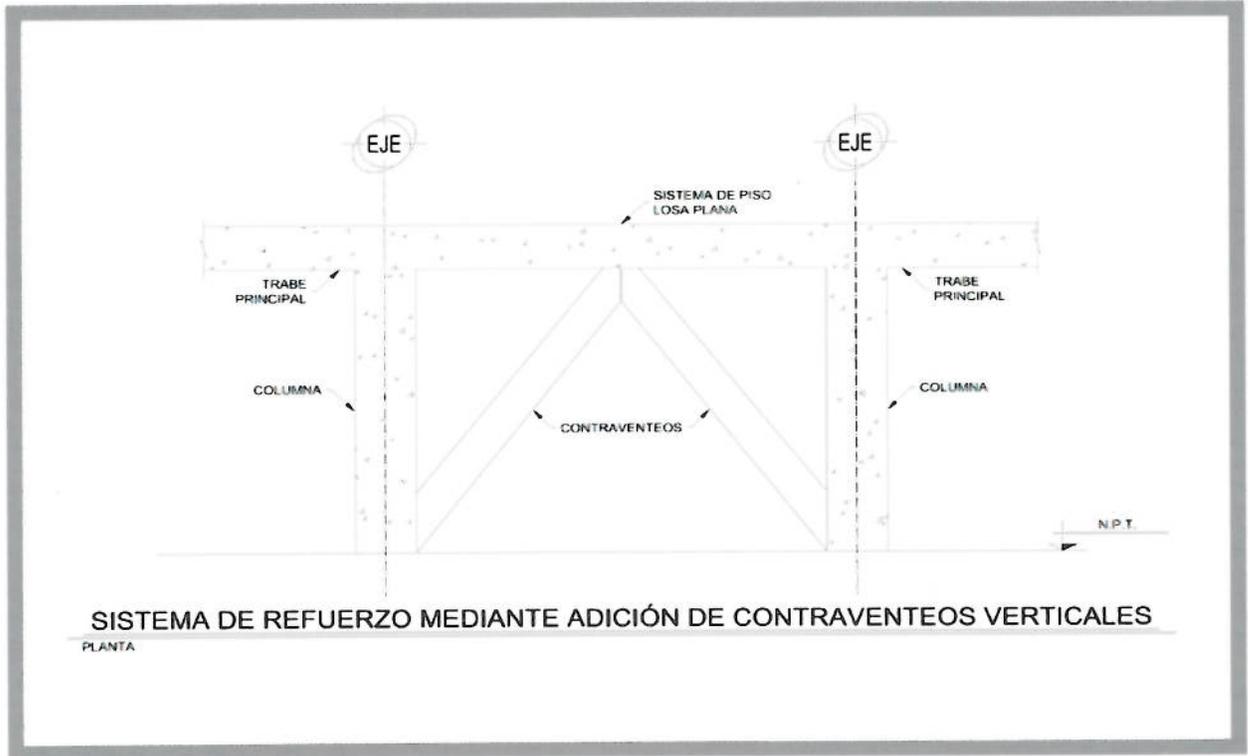
Figura 5
Propuesta de rigidización, la cual se deberá definir mediante un proyecto estructural ejecutivo.

- a) Retirar los acabados sueltos (plafones, vidrios, etc.), con el fin de evitar perjuicios en el interior del inmueble.
- b) Se deberá realizar un proyecto de rigidización estructural del inmueble mediante el que se logren reducir los desplazamientos laterales a rangos permisibles, así como el nivel de esfuerzos en cada uno de los elementos estructurales actuales. Se estima que una alternativa para ello podría ser mediante los muros de mampostería debidamente reforzados en combinación con un sistema de contravientos metálicos que reduzcan las excentricidades estáticas y los momentos torsionantes. En la figura 5 se presenta una propuesta de crujía contraventeada.

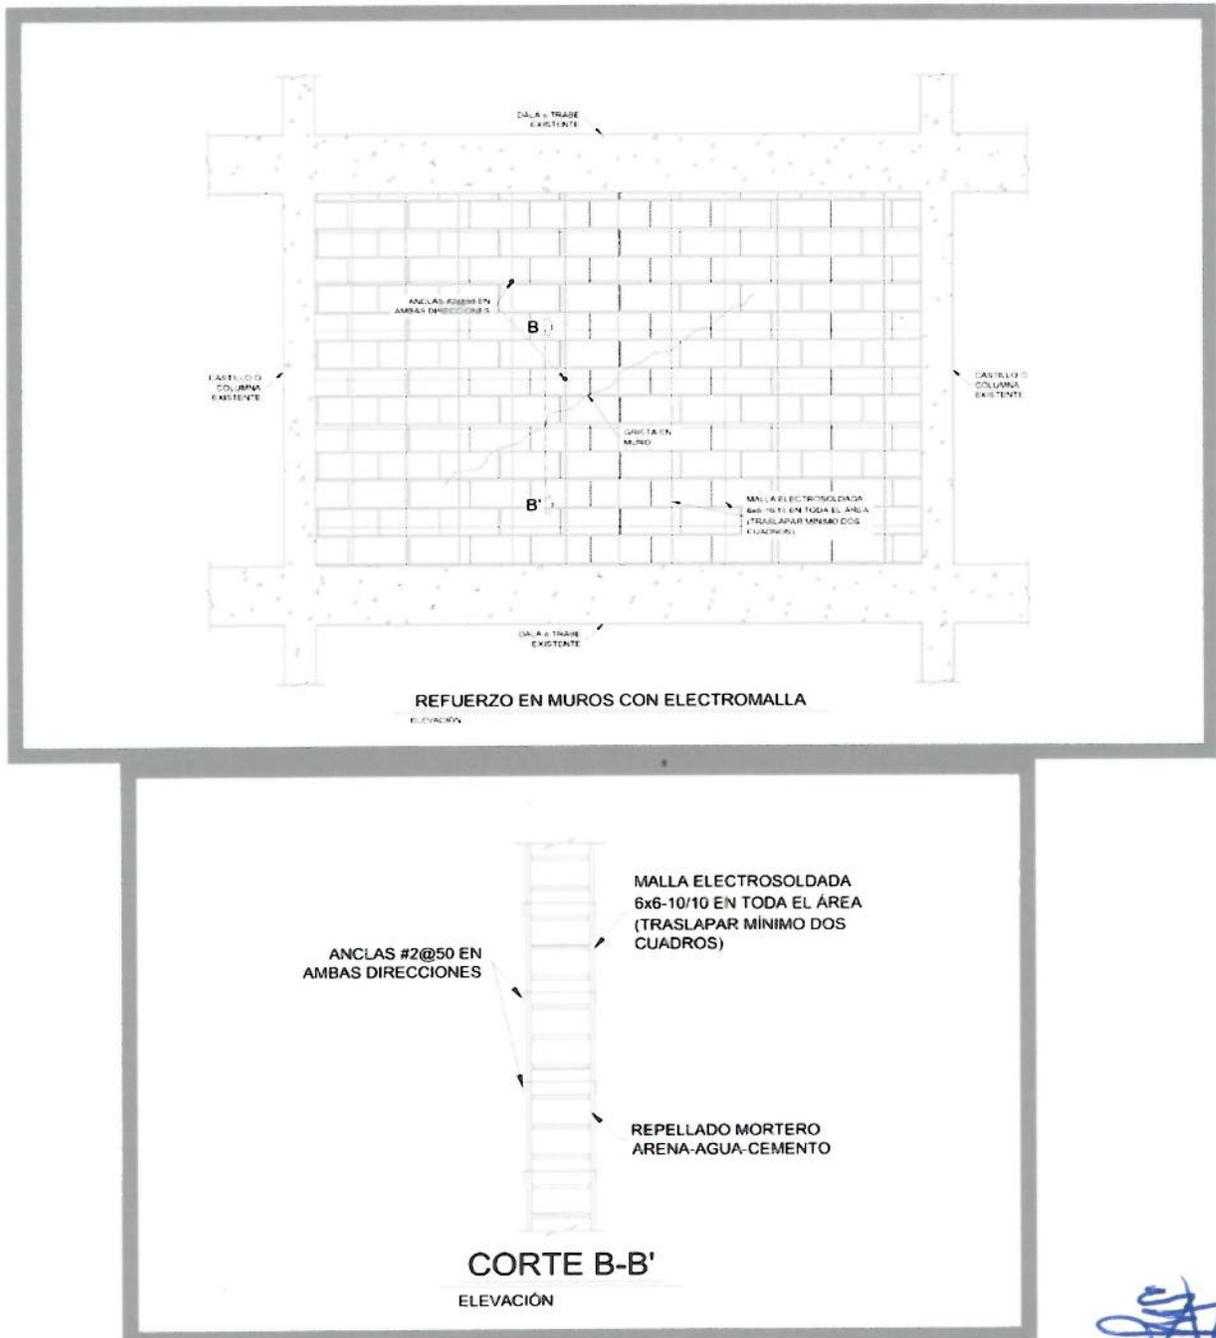
Figura 6
Propuesta de restauración de muros divisorios agrietados

- c) Adicionalmente se sugiere restaurar los muros y pretiles de los cuartos de azotea de las unidades de lavado para mejorar su comportamiento sísmico, ya que se encuentran fisurados y funcionan como apéndices de los inmuebles. Asimismo, se deberán impermeabilizar sus losas, ya que se encuentran muy intemperizadas como consecuencia de falta de mantenimiento en el impermeabilizante. En la figura 6 se muestra una propuesta de restauración de muros divisorios para todos los casos de muros divisorios y en la figura 7 un detalle para sujeción lateral.

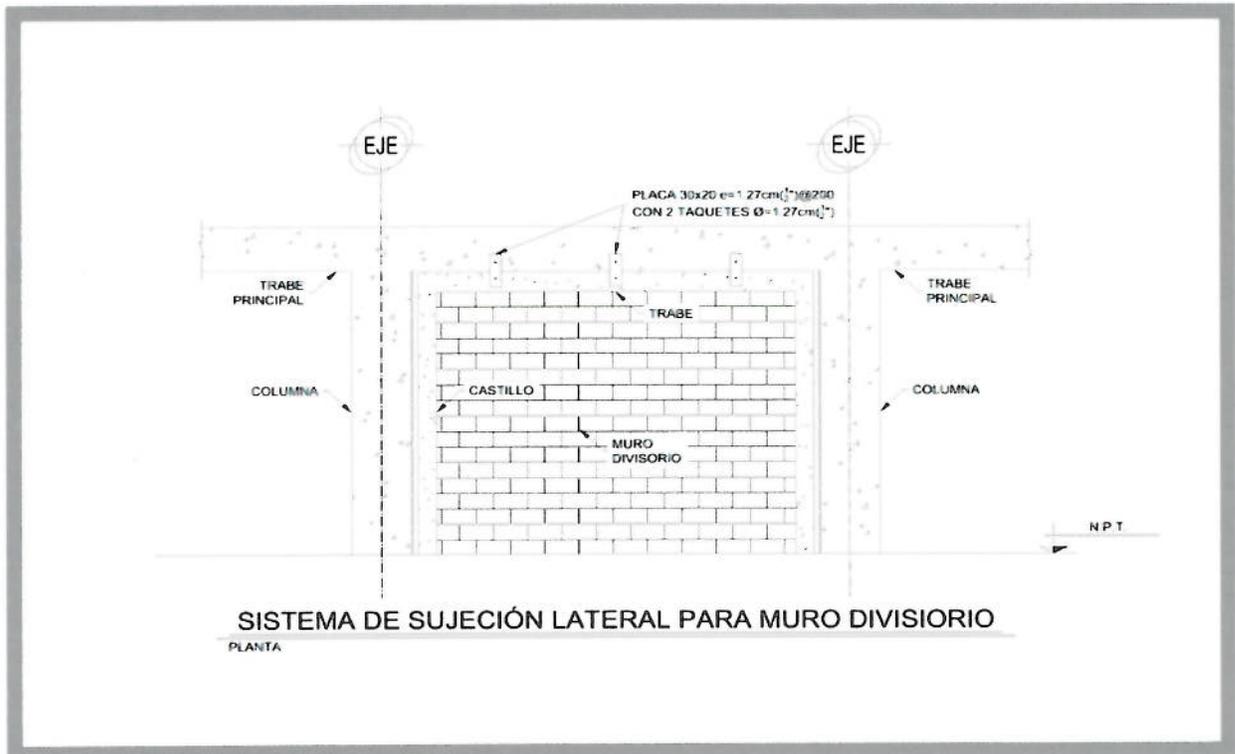
Figura 7
Propuesta de sujeción lateral de muros divisorios para evitar volteo en sismos futuros

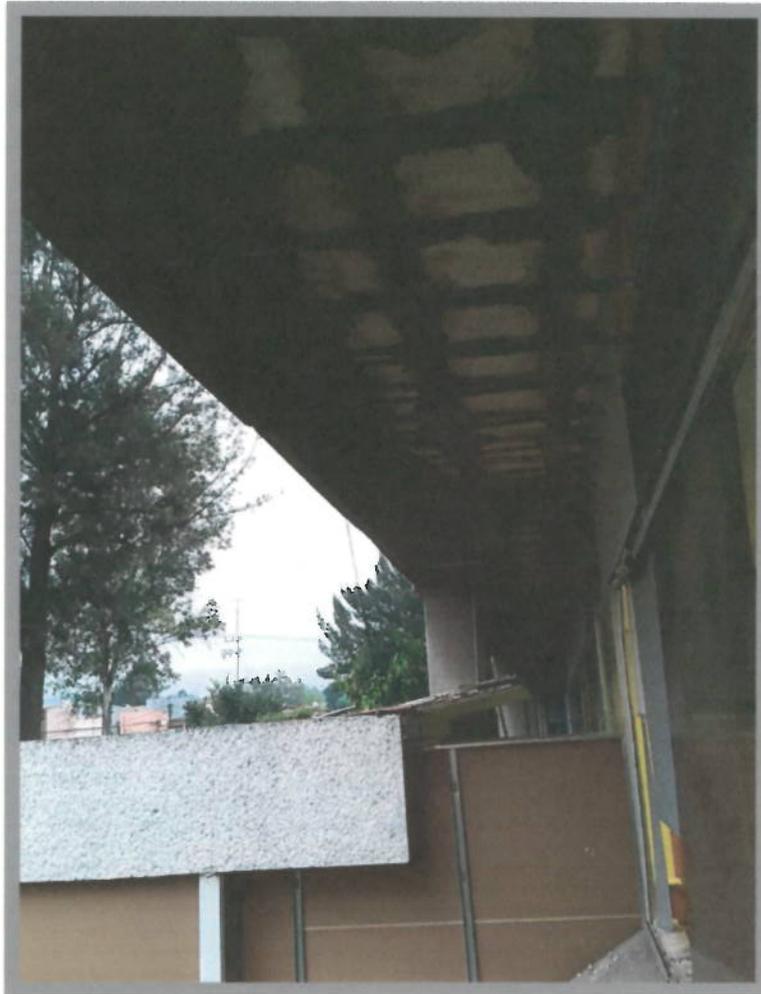
Foto 11
Sistema estructural típico a base de losa reticular plana
